# / Klimawald MUC

## Protokoll der Projektbegehung im Klimawald MUC 2022

| Erstellungsdatum | 16.11.2022 |
| Begehungsdatum | 14.10.2022 |

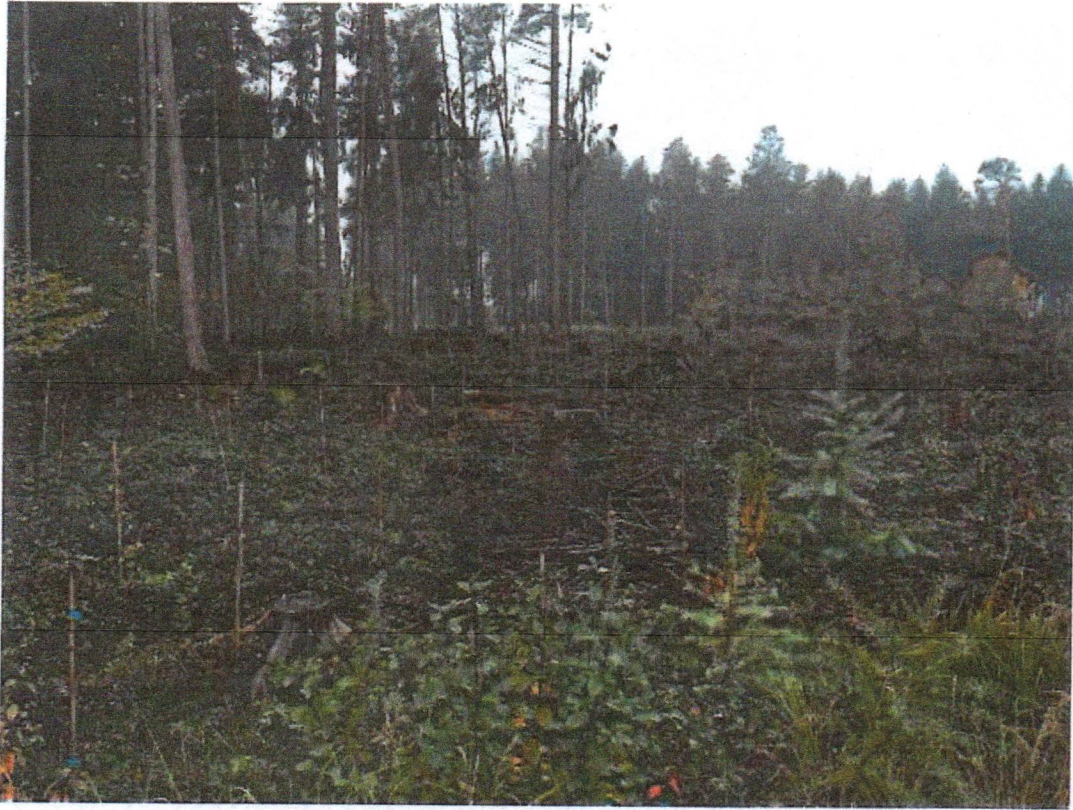
Abb. 6: Blick auf die bepflanzte Fläche (Foto: H. Scholz)

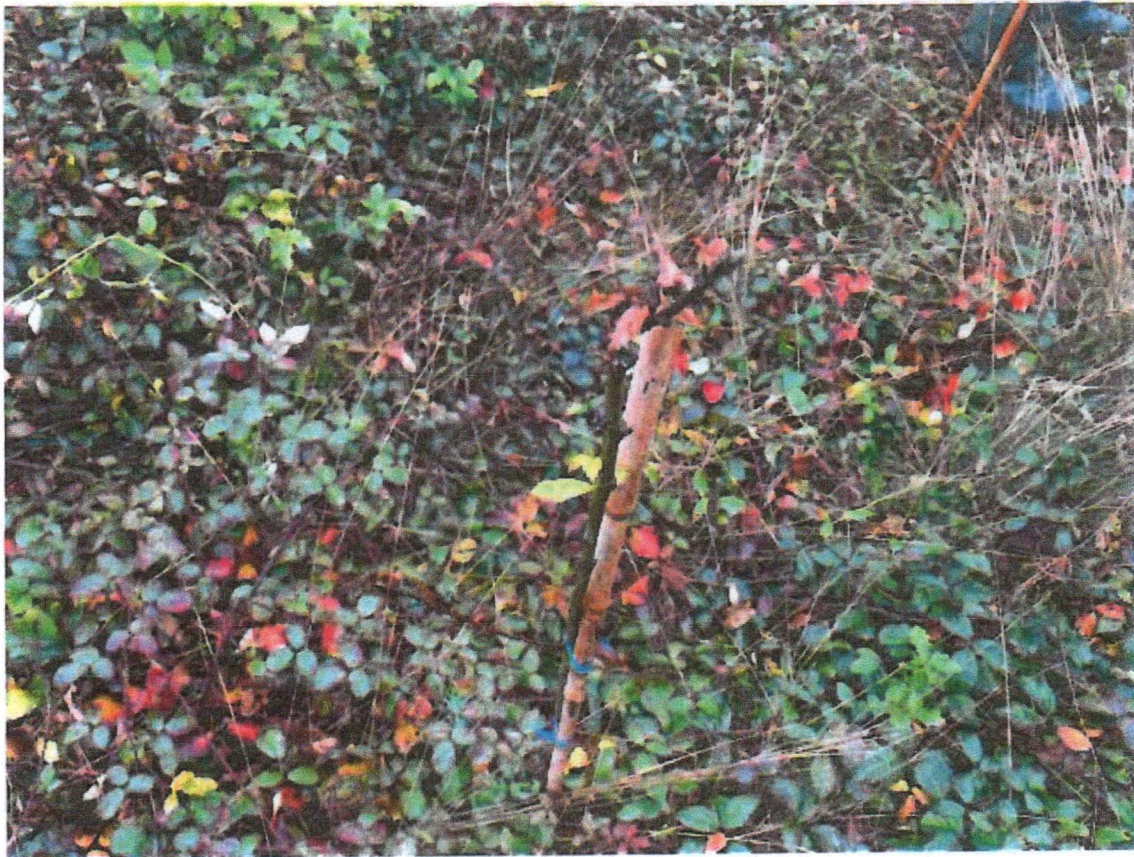
Abb. 7: junge Roteiche mit Fegeschutz (Foto: H. Scholz)

Die Aufforstungsmaßnahmen auf beiden Teilflächen wurden einwandfrei und fachgerecht ausgeführt. Die Pflanzen sind überwiegend gut angewachsen und haben einen guten Zuwachs. Vereinzelt weisen v.a. die Roteichen Schäden durch Wildverbiss und Fegeschäden auf. Hier empfiehlt es sich, wie durch das Forstpersonal angebracht wurde, Jagdeinrichtungen aufzustellen bzw. instand zu setzen und den Jagddruck bis zur Sicherung der Kultur erhöhen, um Ausfällen entgegenzuwirken.

Nachbesserungspflanzungen je nach Ausfallsituation in den nächsten Vegetationsperioden werden bei zukünftigen Ausfällen ggf. nötig und werden bereits in der Exkursionsunterlage vorgeschlagen. Zudem muss bis zur Sicherung der Kultur, wie ebenfalls in der Exkursionsunterlage beschrieben die Kulturpflege inkl. Beseitigung der Konkurrenzvegetation mindestens in den folgenden zwei weiteren Vegetationsperioden konsequent weitergeführt werden, bis die Bäume die Konkurrenzvegetation überwachsen haben.

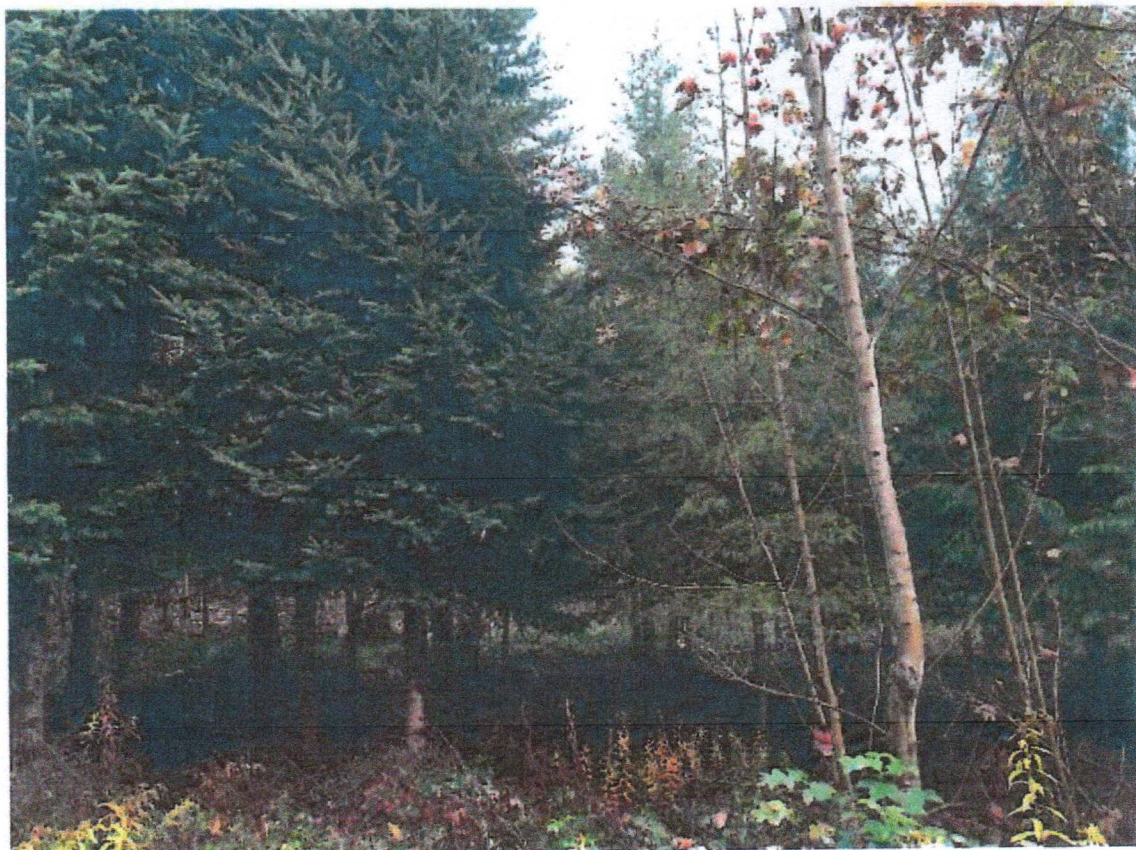
Abb. 9: Ergebnis der Jungbestandspflege (Foto: H. Scholz)

Die Maßnahmen wurden fachgerecht ausgeführt. Sie tragen dazu bei die Bestandesstabilität, -vitalität, -qualität und Standraum zu steigern. Stabile h/d-Verhältnisse können künftigen Stürmen besser standhalten und verringern so das Risiko für Sturmschäden oder Schneebruch und weiterer abiotischer und biotischer Schäden.

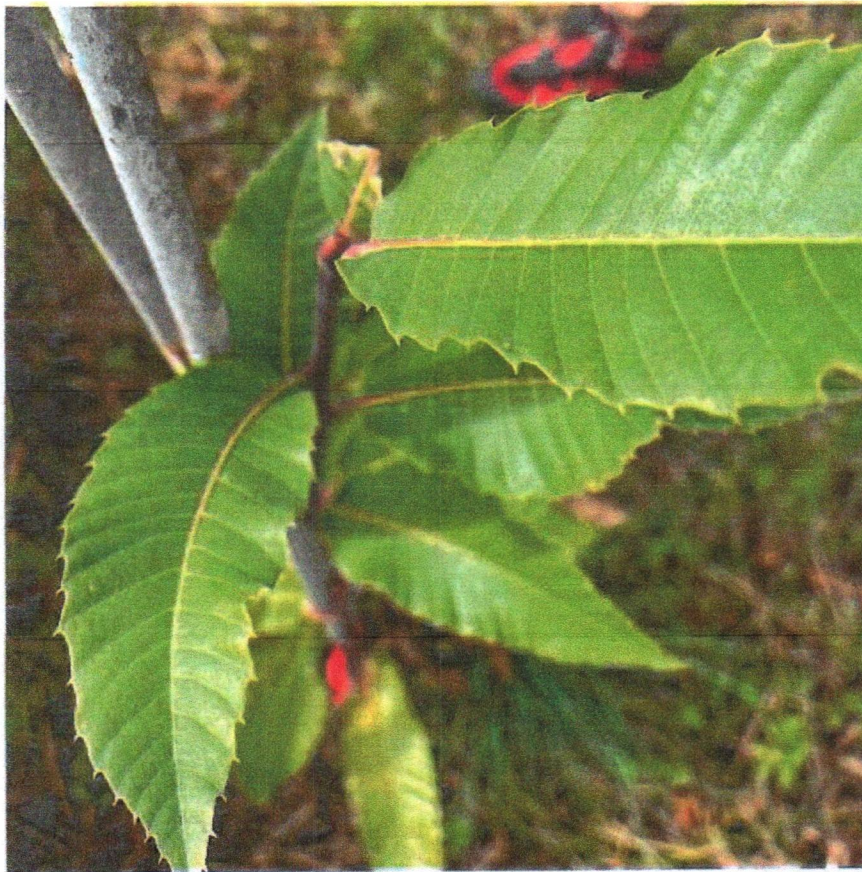
Abb. 19: Erfolgreiche Pflanzung der Edelkastanie (Foto: H. Scholz)

Die Aufforstungsmaßnahme wurde einwandfrei und fachgerecht ausgeführt. Die Pflanzen sind überwiegend gut angewachsen und haben einen guten Zuwachs. Zu einem geringen Anteil weisen die Aufforstungsflächen unerhebliche Schäden durch Wildverbiss auf. Hier empfiehlt es sich, wie durch das Forstpersonal angebracht wurde, Jagdeinrichtungen aufzustellen bzw. instand zu setzen und den Jagddruck bis zur Sicherung der Kultur erhöhen, um Ausfällen entgegenzuwirken.

Es wurde angemerkt, dass die Sommerlinde, die hier eigentlich als dienende Baumart eingesetzt wird, ggf. zu konkurrenzstark für die Edelkastanie werden könne. Daher empfiehlt es sich bei den Pflegemaßnahmen darauf zu achten, dass die neugepflanzten Bäume stets nur so viel Platz einnehmen wie nötig und eine kontraproduktive Konkurrenzsituation vermieden wird.

Der Pflanzverband für diese Pflanzung wurde recht dicht gewählt. Statt 2 x 2,5m wären 2 x 3,5m besser geeignet, insbesondere um einer übermäßigen Konkurrenzsituation entgegenzuwirken.

Nachbesserungspflanzungen je nach Ausfallsituation in den nächsten Vegetationsperioden werden bei zukünftigen Ausfällen ggf. nötig. Zudem sollte die Kulturpflege inkl. Beseitigung der Konkurrenzvegetation mindestens in den folgenden zwei weiteren Vegetationsperioden konsequent weitergeführt werden, bis die Bäume die Konkurrenzvegetation überwachsen haben.
