# / Klimawald MUC

## Protokoll der Projektbegehung im Klimawald MUC 2022

| Erstellungsdatum | 16.11.2022 |
| Begehungsdatum | 14.10.2022 |

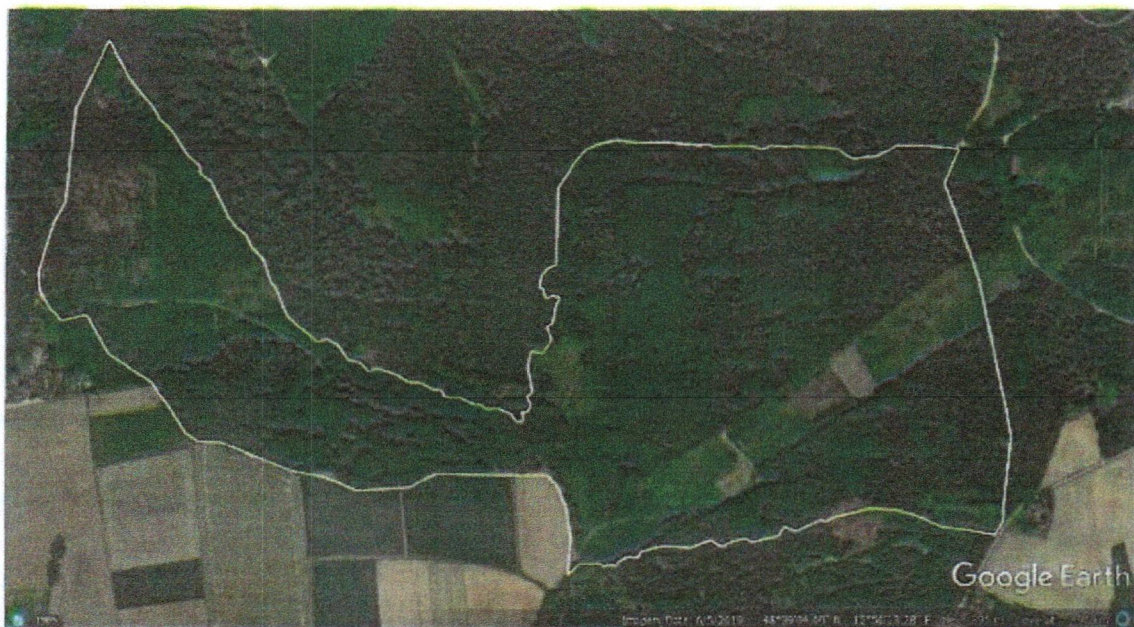
Abb. 2: Luftbild vom Bestand am Exkursionspunkt 1 im Jahr 2019 - die Teilfläche des Käferschadens ist im Nordwesten der Fläche klar erkennbar (Quelle: Google Earth)

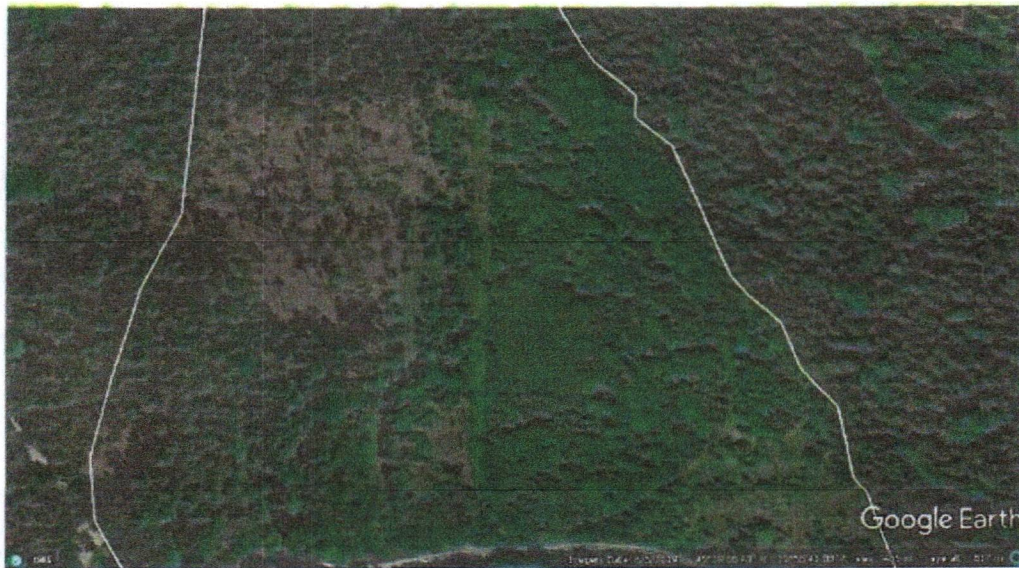
Abb. 4: Zukünftige Pflanzfläche im Jahr 2019 nach dem Sturm-/Käferschaden. Hier ist die Kiefernschirmstellung zur Begünstigung der Naturverjüngung zu sehen (Quelle: Google Earth)
